Sekoitusjyrsinnän soveltuminen alempiasteisen tieverkon parantamistoimenpiteeksi

Diplomityö, joka on jätetty opinnäytteenä tarkastettavaksi
diplomi-insinöörin tutkintoa varten.

Espoossa 3.12.2012

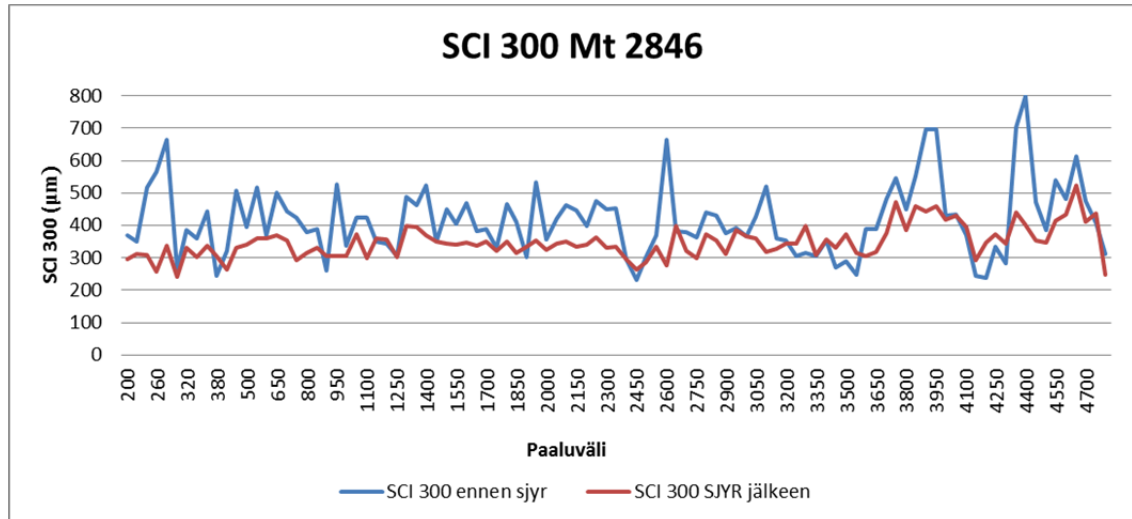
Kuva 143. SCI 300 Mt 2846.

SCI 300 (Surface Curvature Index) kuvaa päällysrakenteen yläosan kuntoa. (TPPT) SCI 300 saadaan pudotuspainolaitemittauksista kuormituslevyn alla olevan taipuman ja 300 mm etäisyydellä olevan taipuman erotuksena. Kohteessa Mt 2846 SCI 300 on saanut suurempia ennen sekoitusjyrsintää, mikä kuvastaa sekoitusjyrsinnän parantaneen päällysrakenteen yläosan jäykkyyttä ja kuntoa (Kuva 143).

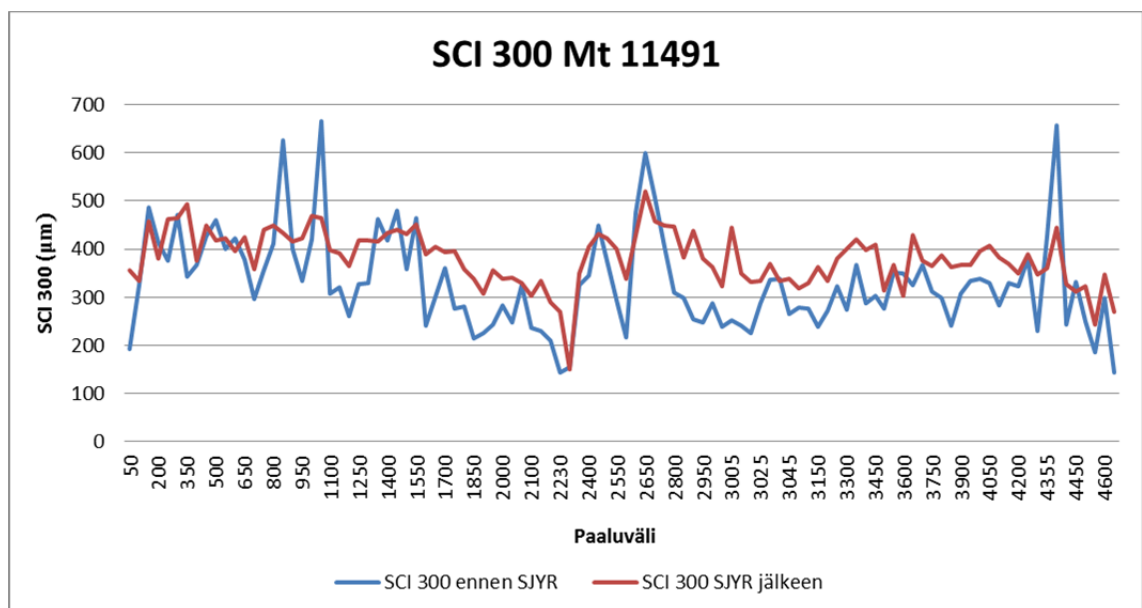
Kuva 144. SCI 300 Mt 11491.

Hyvinkään kohteessa Mt 11491 SCI 300 sai suurempia arvoja sekoitusjyrsinnän jälkeen, mikä kertoo sekoitusjyrsinnän huonontaneen päällysrakenteen yläosan kuntoa ja jäykkyyttä (Kuva 144). Tulos voi johtua pudotuspainolaitemittauksen liian aikaisesta suoritussajankohdasta, jolloin päällyste ei ollut vielä saavuttanut lopullista jäykkyyttä. Hyvinkään kohteessa oli kohtia, joissa vanha päällysteen paksuus oli suurempi kuin sekoitusjyrsinnän jälkeen, mikä selittää sekoitusjyrsinnän negatiiviset vaikutukset päällysrakenteen yläosan kuntoon.
